供用3年後の追跡調査結果

県単舗装道路修繕工事（中野台・試験舗装）

千葉県東葛飾土木事務所管内
主要地方道 松戸野田線
野田市 中野台

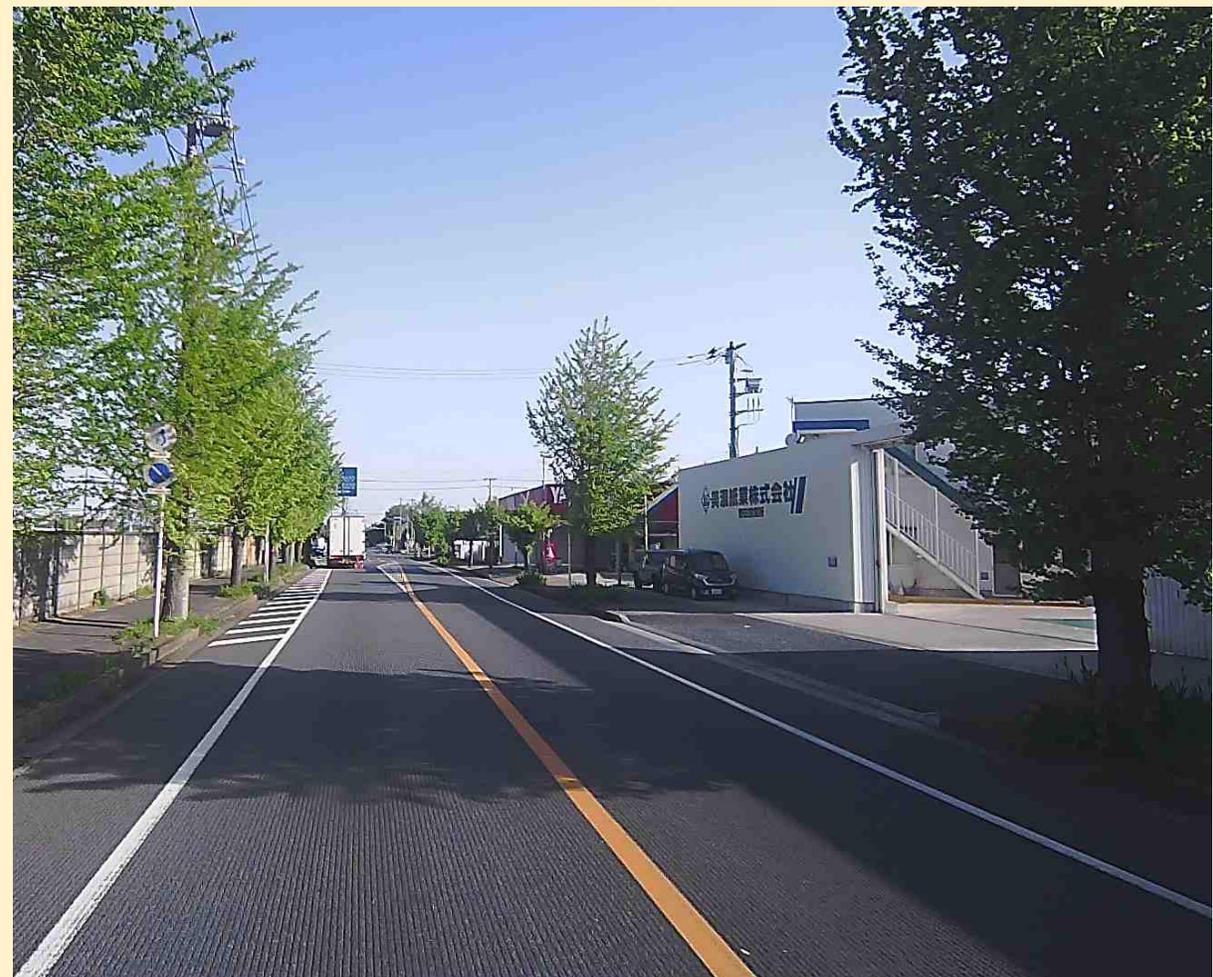
供用3年

- 施工から3年経過したが、路面性状に目立った低下はみられず、健全な状態を保持している。
- 専用のAFを使うものの、通常の舗設と同様に施工できることから、広く普及させることが期待できる。
- 多くの機能を持っていることから、本施工現場だけではなく、様々な現場状況に併せて採用できる。

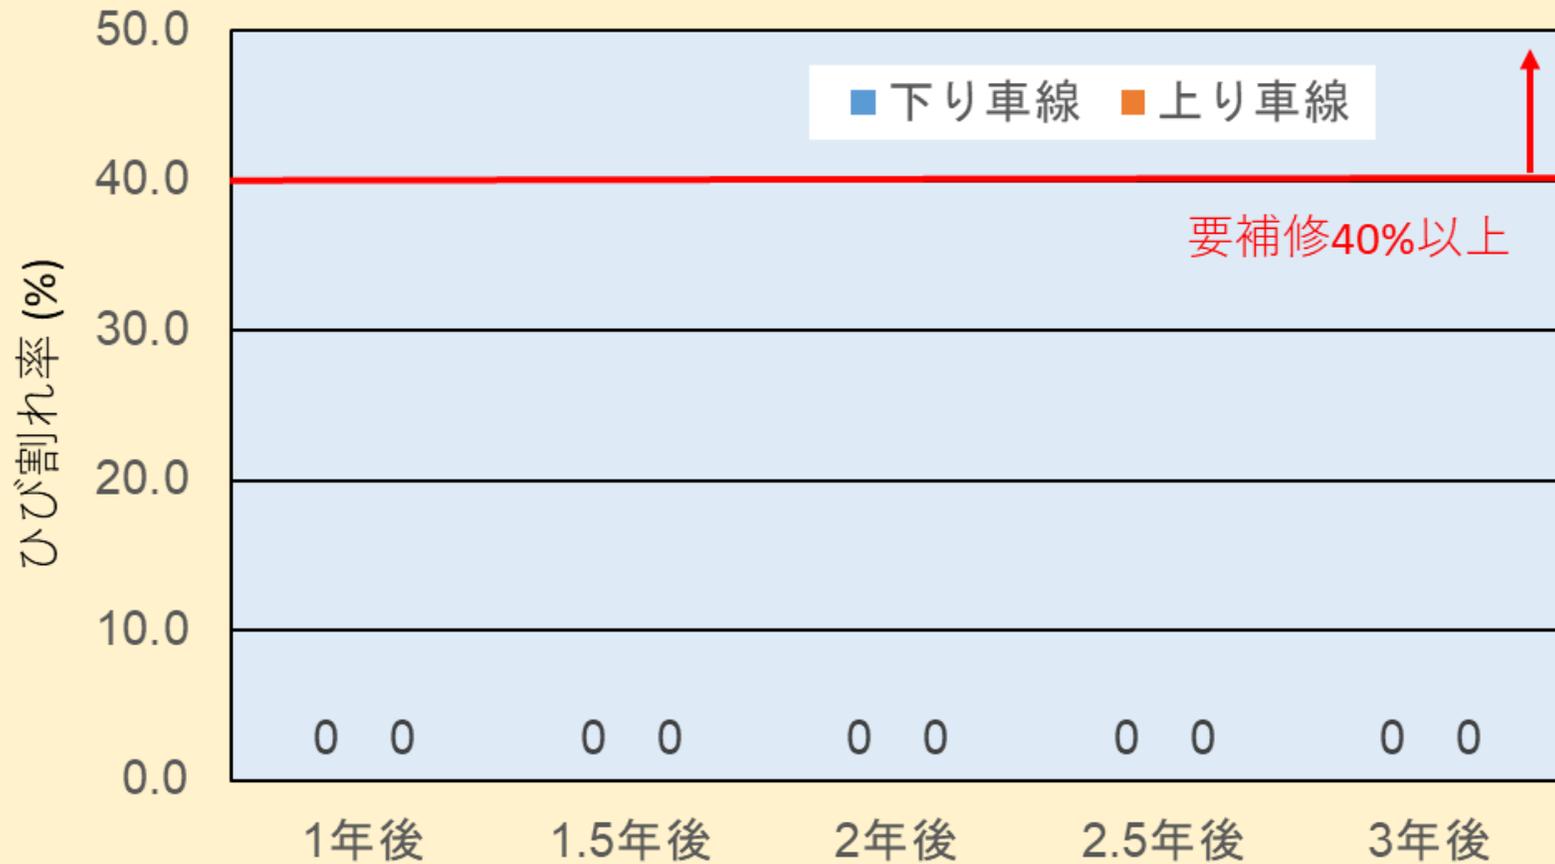
① ひび割れ率

供用3年においても、ひび割れは発生していない。

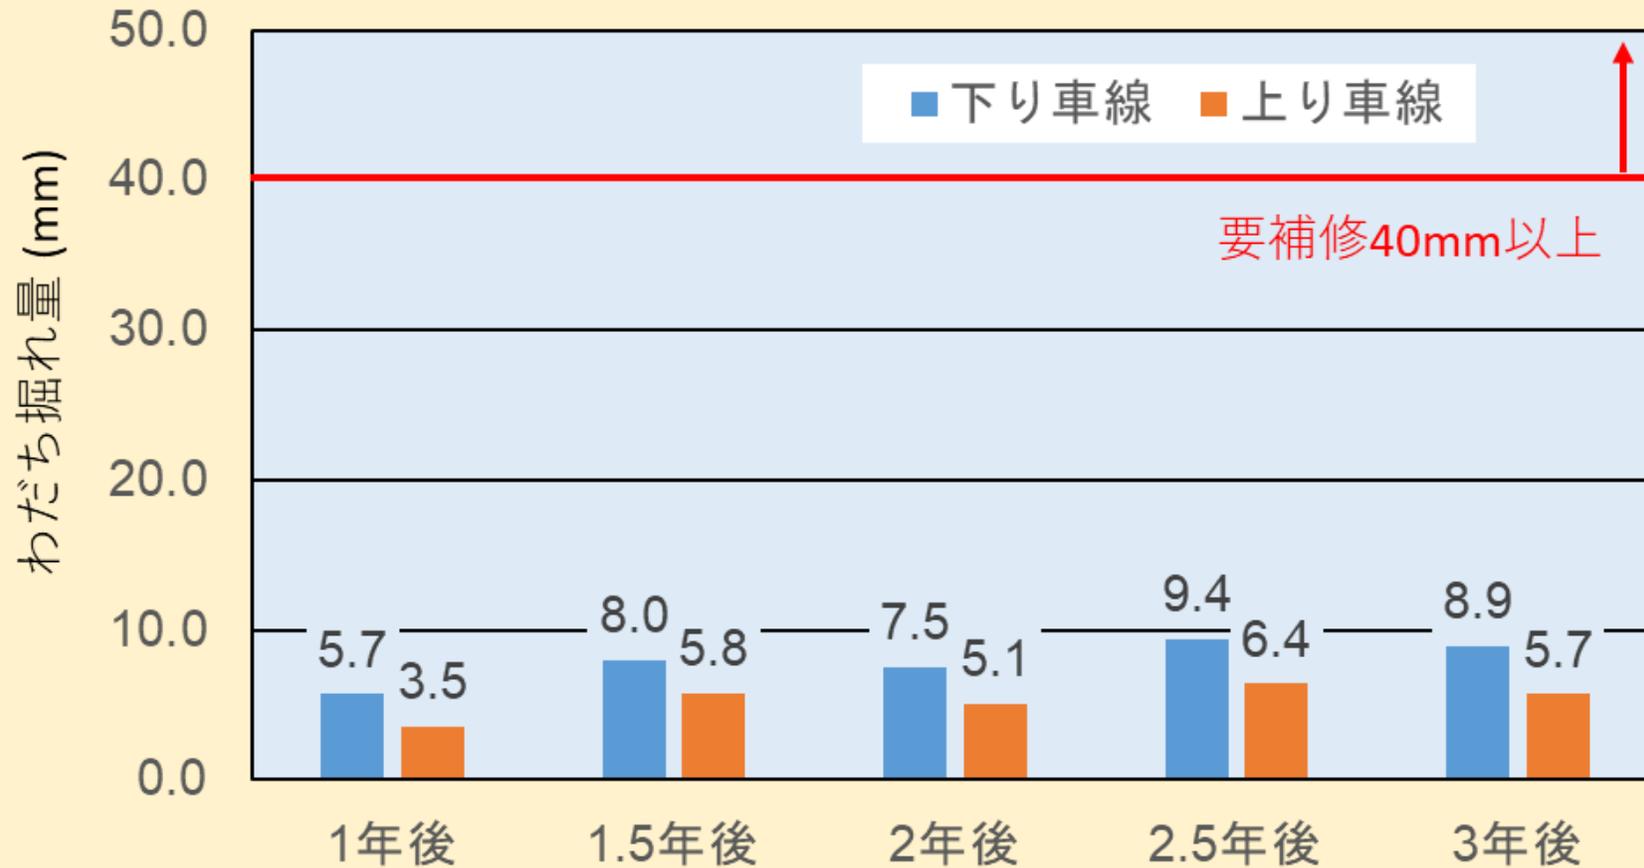
② わだち掘れ量

供用3年においても、わだち掘れ割れは10mm以下である。

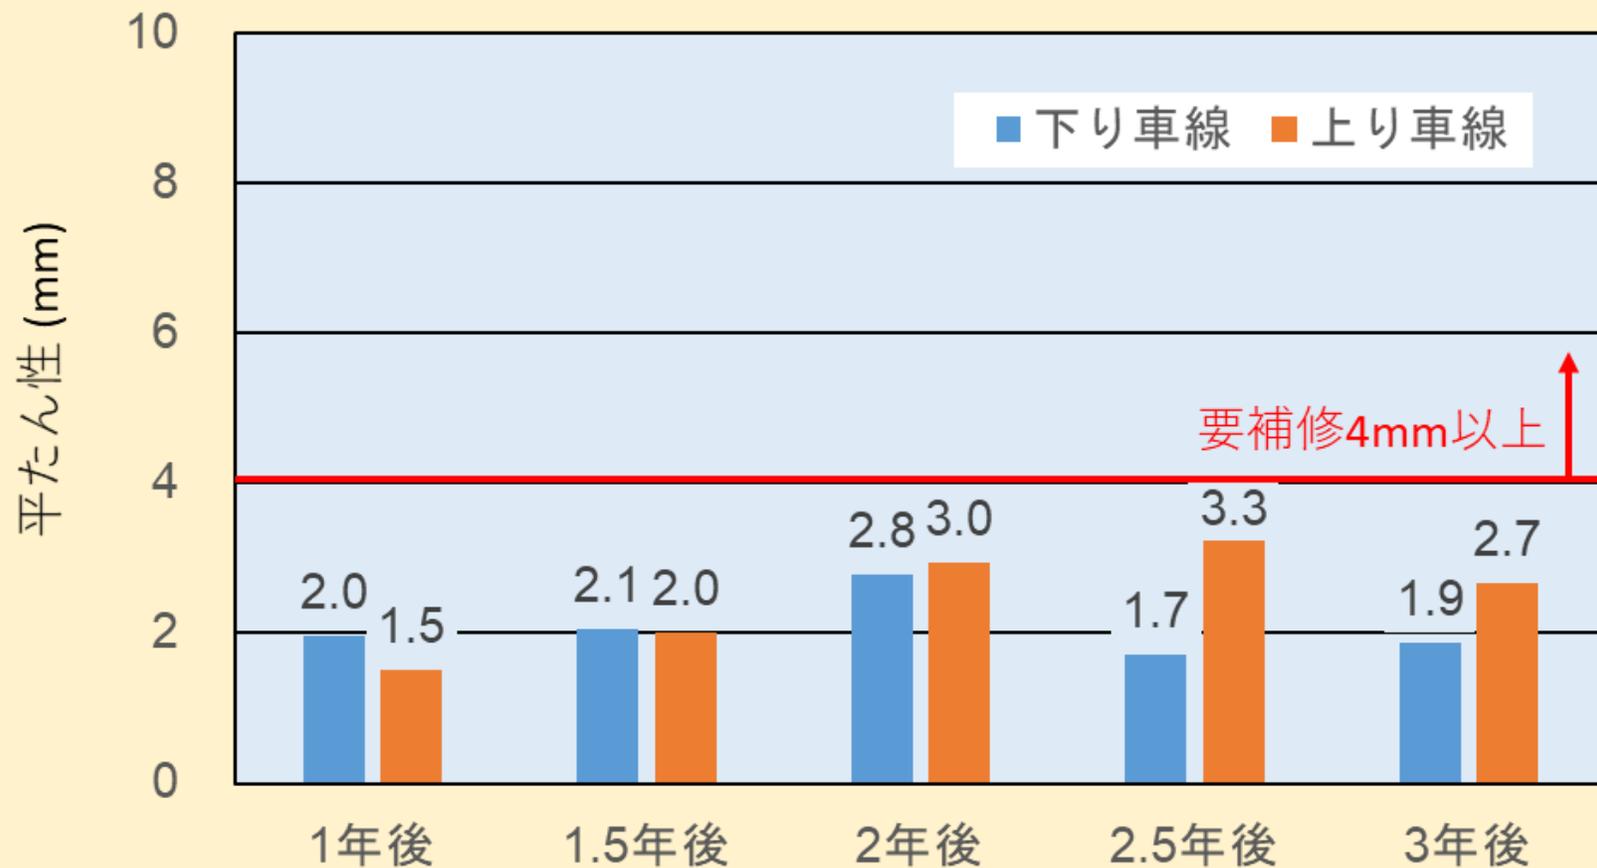
③ 平たん性

供用3年においても、平たん性は4mm以下である。

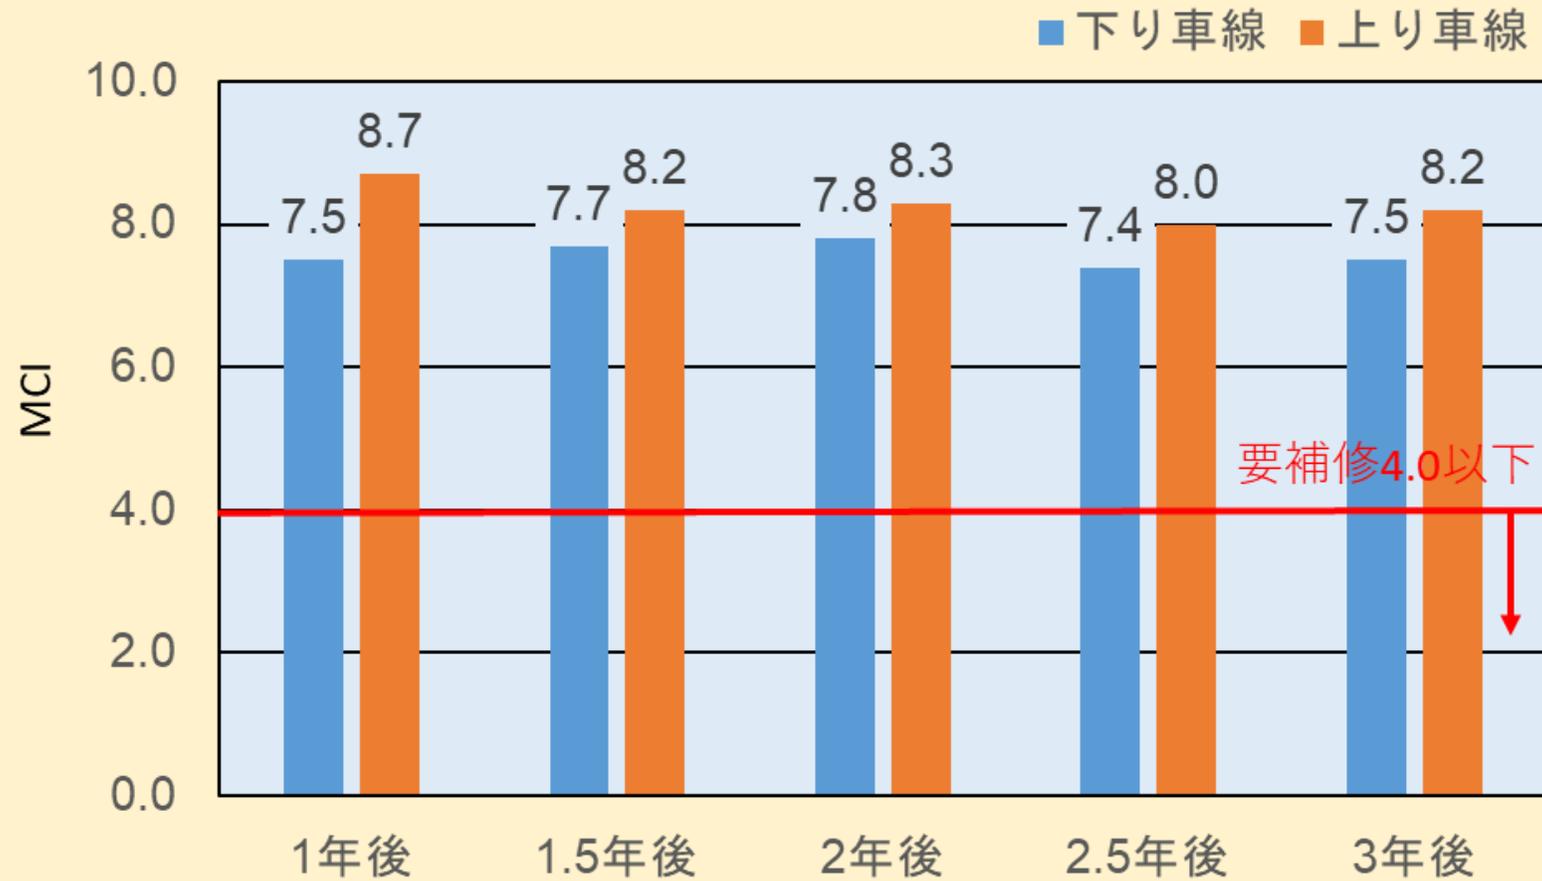
④ MCI

供用3年においても、MCIは7~8程度である。
